# Nálezová zpráva

Záchranný archeologický výzkum

## Revitalizace lesoparku a zaniklého letohrádku „Neulust“ („Theresienlust“) u obce Uhersko

k. ú. Uhersko, okres Pardubice  
(č. j. VČM 262/705/2018)

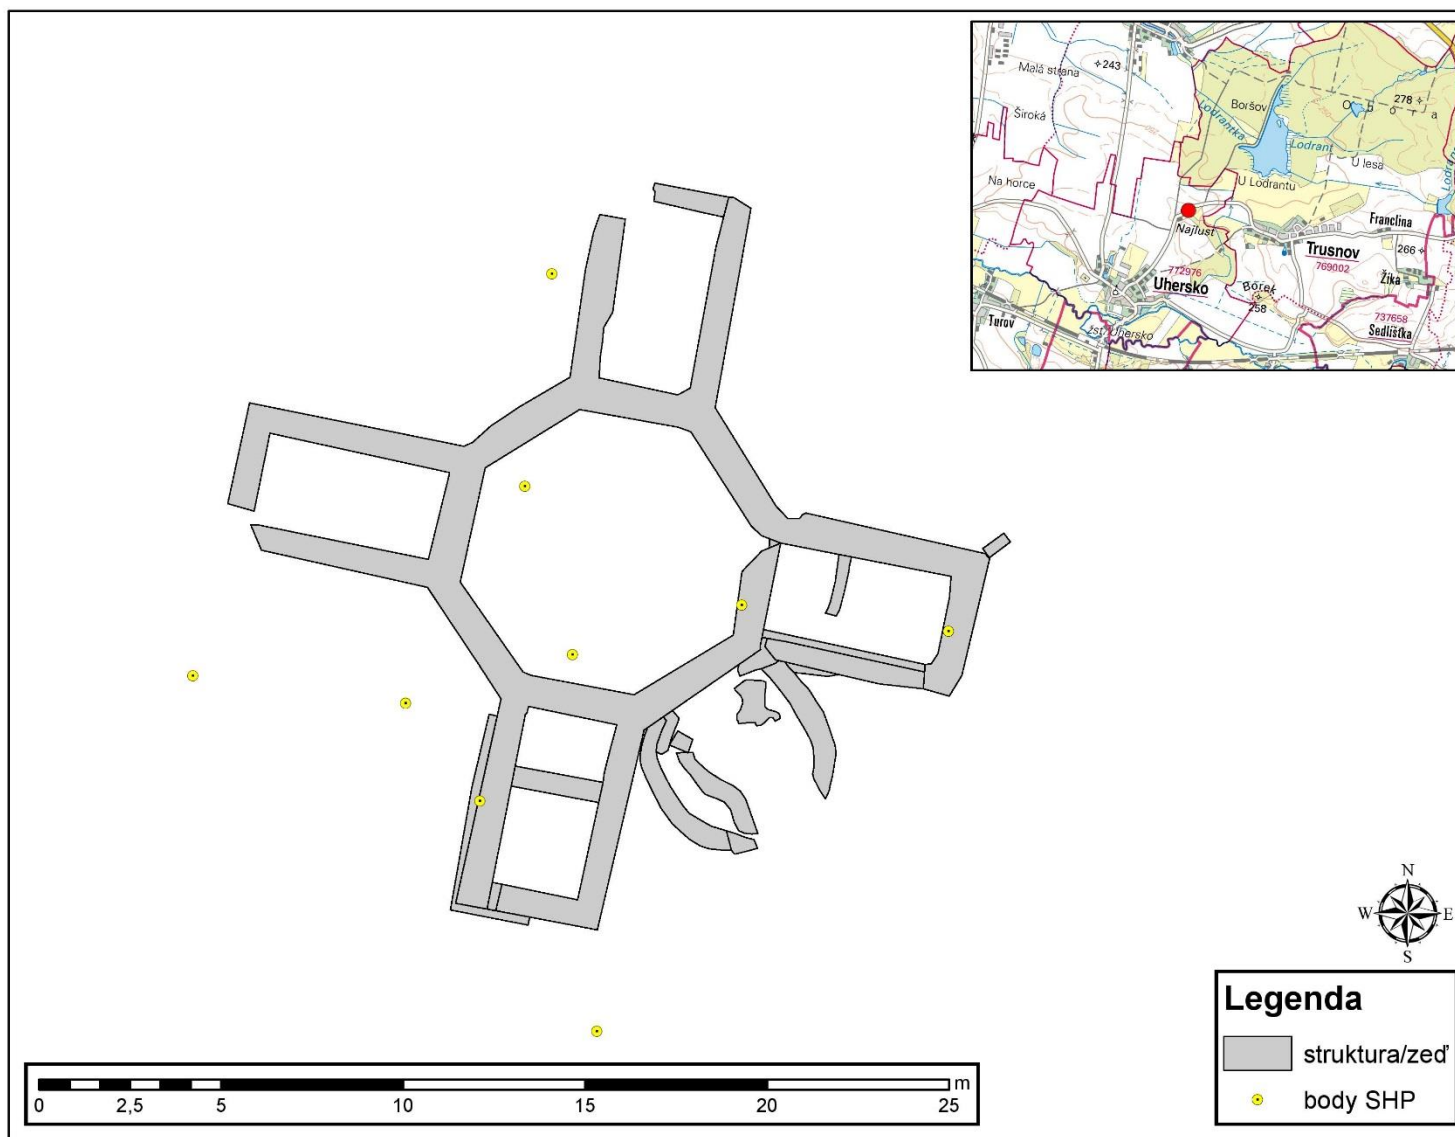
Obr. 6: Uhersko – „Neulust“. Situace dochovaných reliktů základů stavby (M. Lanta, VČM Pardubice)

Již po mechanickém odkrytí bylo možné zdokumentovat obvodový základ centrálního oktogonálního sálu a základové zdi čtyř obdélných místností navazujících na centrální sál ve směru světových stran. Základové zdivo z lícovaného lomového kamene (opuka) zděné na vápennou maltu dosahovalo šířky 85 cm, hloubka základové spáry pak cca 100 cm od současného povrchu. Při ručním začišťování zdiva se podařilo odkrýt rovněž základy vnitřních příček v jižním a východním pokoji o šířce zdiva 40 cm rozdělující místnost na předsíň o rozměrech 2,4 x 1,6 m navazující na centrální sál a vlastní pokoj o rozměrech 2,8 x 2,4 m. Základy příček nebyly konstrukčně provázány s obvodovým základem, byly pouze připojeny „na spáru“. Oproti údajům uvedeným ve stavebně-historického průzkumu (SHP) *F. R. Václavíka* (2016, 13, obr. 9, levá spodní sekce plánu) se nepodařilo zachytit základy vnitřní zdi v severním křídle letohrádku (srov. *tamtéž*, příčka mezi místnostmi označenými „№ 6“ a „№ 7“). To může být způsobeno rozsáhlou bioturbací ve zmiňované části stavby – poškození původních zděných konstrukcí kořeny stromů a jejich následným vytrháním spolu s odlišnou hloubkou základové spáry, než jaká je uvedena v původních plánech (*tamtéž*, levá horní sekce plánu). Možností může být i odlišná stavební realizace, kdy se výsledná podoba interiéru mohla lišit od původního plánu uvedeného v SHP. Tato možnost ale nemůže být díky velmi fragmentárním pramenům potvrzena ani vyvrácena.

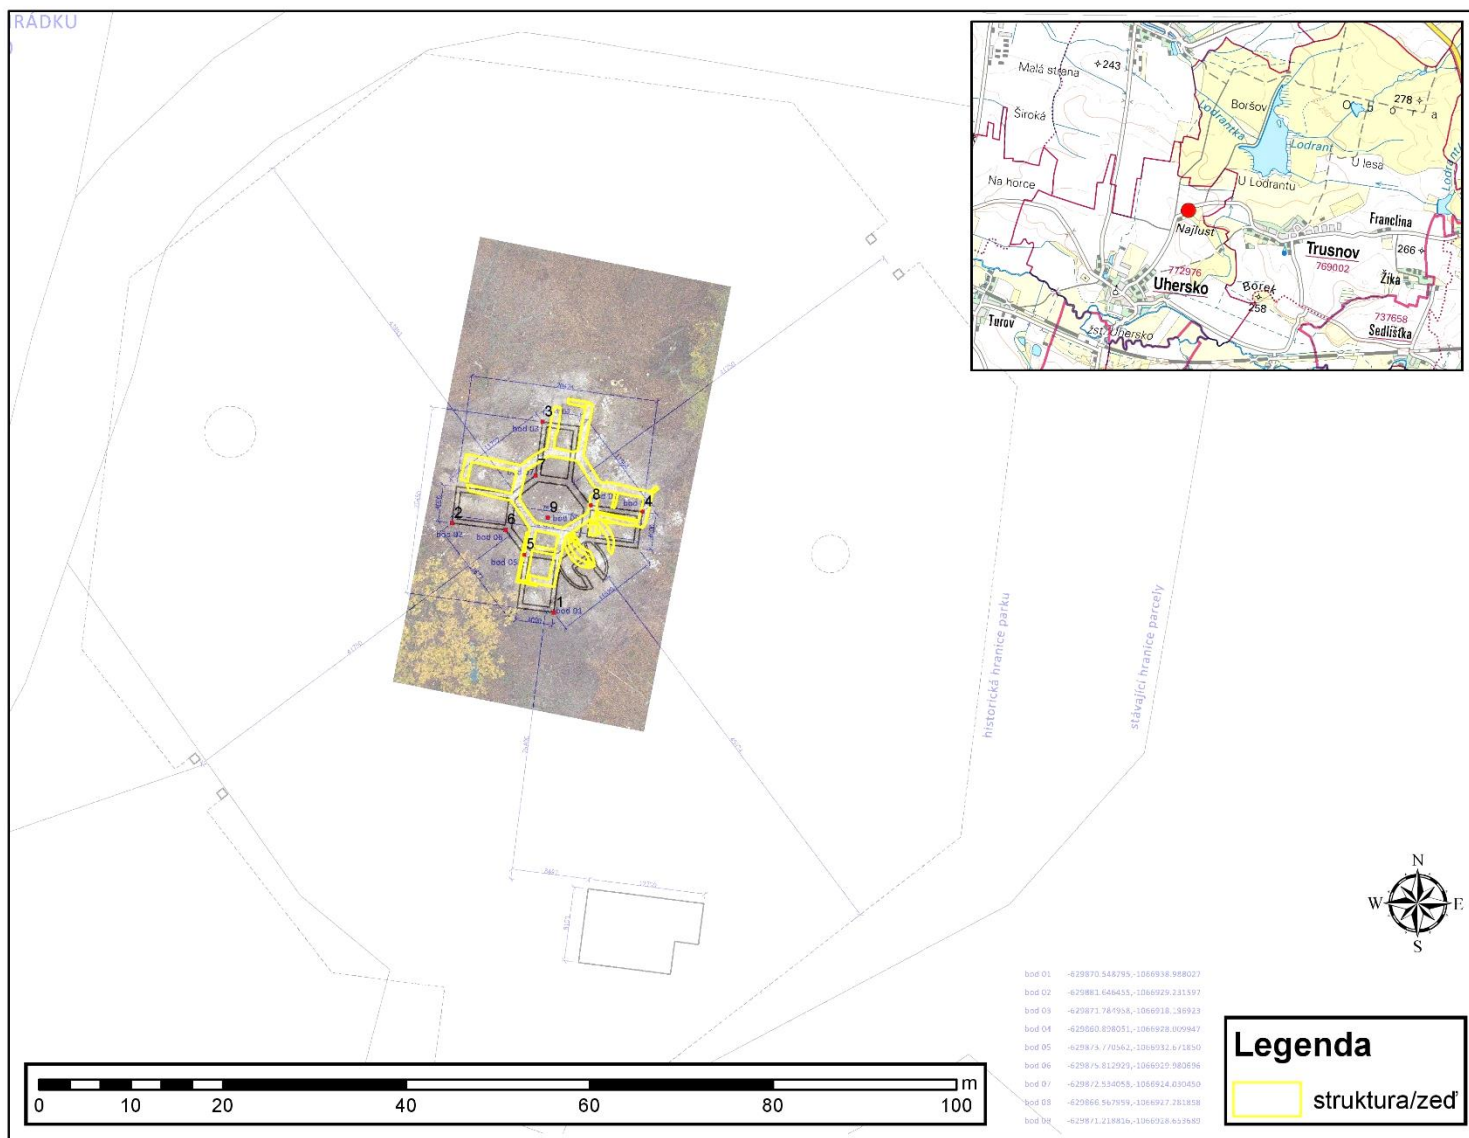
Obr. 7: Uhersko – „Neulust“. Porovnání lokalizace stavby dle SHP (Václavík 2016, 27) s reálně odkrytou terénní situací (M. Lanta, VČM Pardubice)

Realizovaný záchranný archeologický výzkum přinesl jak přesné informace o lokalizaci zaniklého letohrádku „Neulust“, tak především cennou dokumentaci jeho stavebních pozůstatků, které budou po realizaci úprav torzální architektury opět překryty terénem. Pro bližší poznání stavby a její stavební technologie jsou přínosné především zdokumentované detaily (podoba základů schodiště, podoba vnitřních příček stavby apod.), které doplňují informace z původních stavebních plánů, jejichž rozbor byl proveden v rámci SHP. Rovněž se podařilo porovnat a zpřesnit (posun o 3 metry severním směrem) umístění stavby, dle údajů uvedených v SHP (obr. 7).

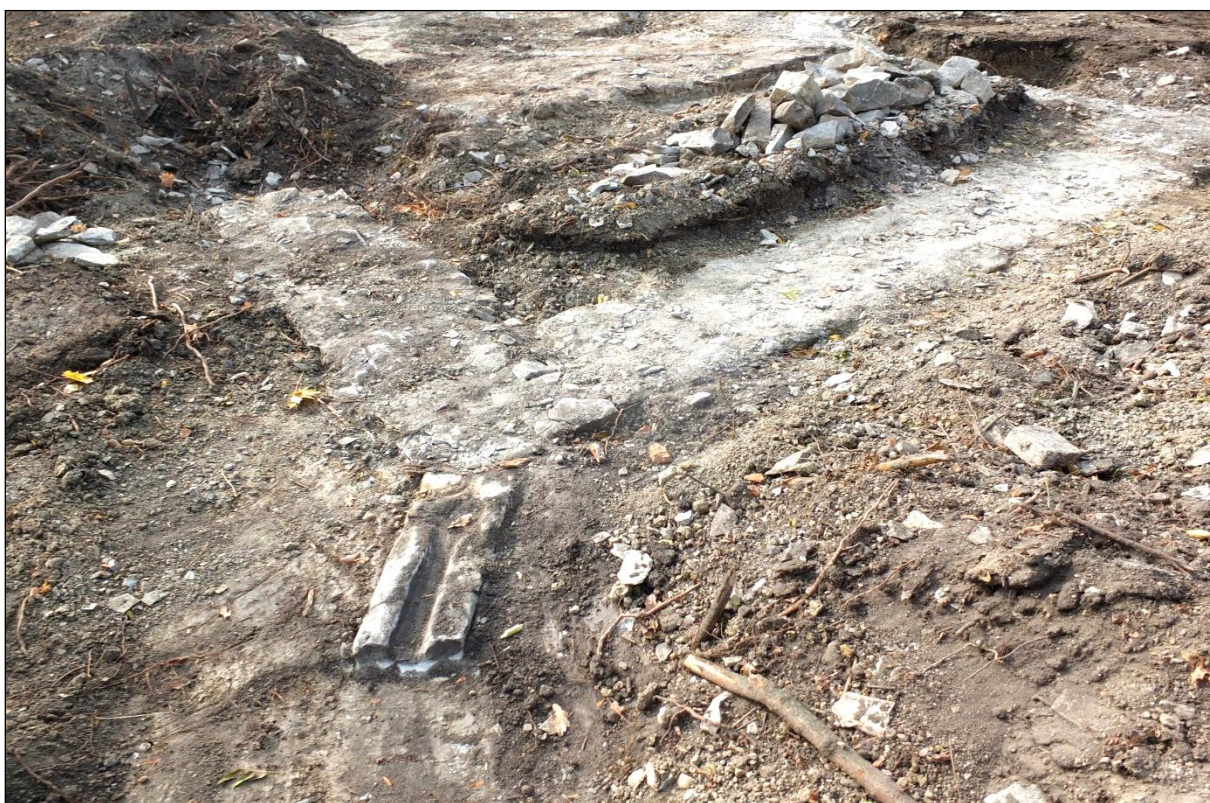
**Obr. 11: Uhersko – „Neulust“.** Stav před zahájením ZAV, pohled na východní křídlo objektu od SV.  
V popředí odtokový žlábek na dešťovou vodu *in situ*.

V neposlední řadě pak bylo možné zdokumentovat *in situ* při SV rohu východního křídla letohrádku i odtokový kanálek pro zachytání stékající vody z nároží střechy (obr. 11). Kanálek, resp. kruhová prohlubeň pro zachycení vody s navazujícím odtokovým žlábkem, byl tvořen patrně ze tří tesaných pískovcových bloků o celkové délce 80 cm a šířce cca 30 cm, dešťová voda pak byla odváděna SV směrem šikmo od nároží stavby. Existenci těchto odtokových kanálků můžeme předpokládat i u dalších nároží letohrádku, v deponii odstraněné kamenné suti se podařilo identifikovat část dalšího kusu – konkrétně jeho první díl s miskovitou prohlubní (obr. 12). Otázkou však zůstává, zda tyto stavební rysy souvisí s původní podobou letohrádku nebo až s jeho pozdní stavební fází, kdy z původních křídel stavby bylo zachováno už jen toto východní.

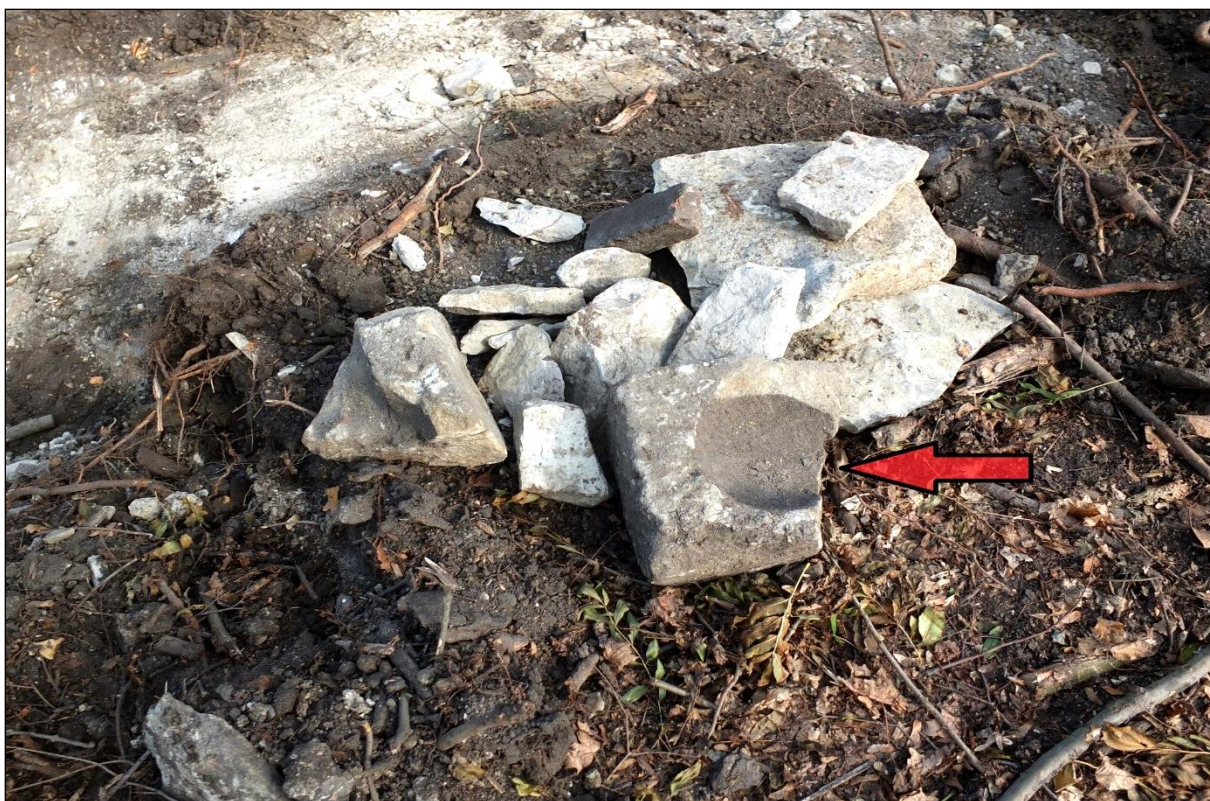
**Obr. 12: Uhersko – „Neulust“.** Stav před zahájením ZAV, deponie stavební sutě s částí odtokového žlábků (označen šipkou).

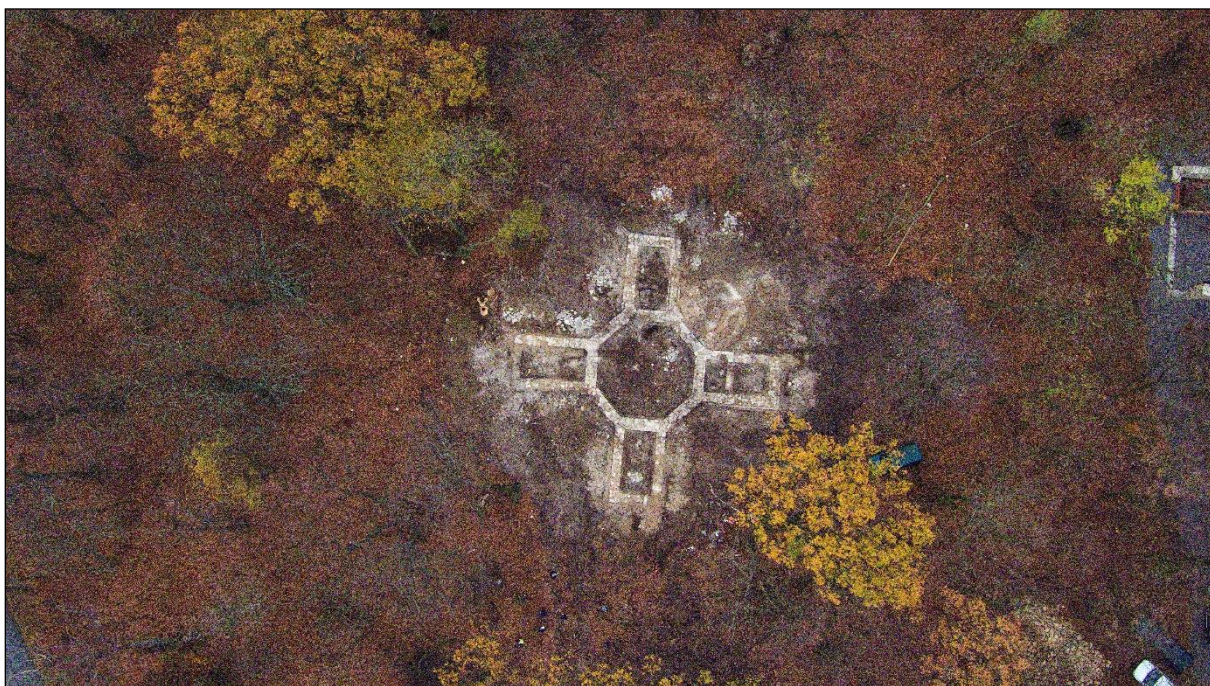
**Obr. 13: Uhersko – „Neulust“.** Kolmý snímek objektu po začištění základového zdiva (svislá osa fotografie ve směru V-Z).

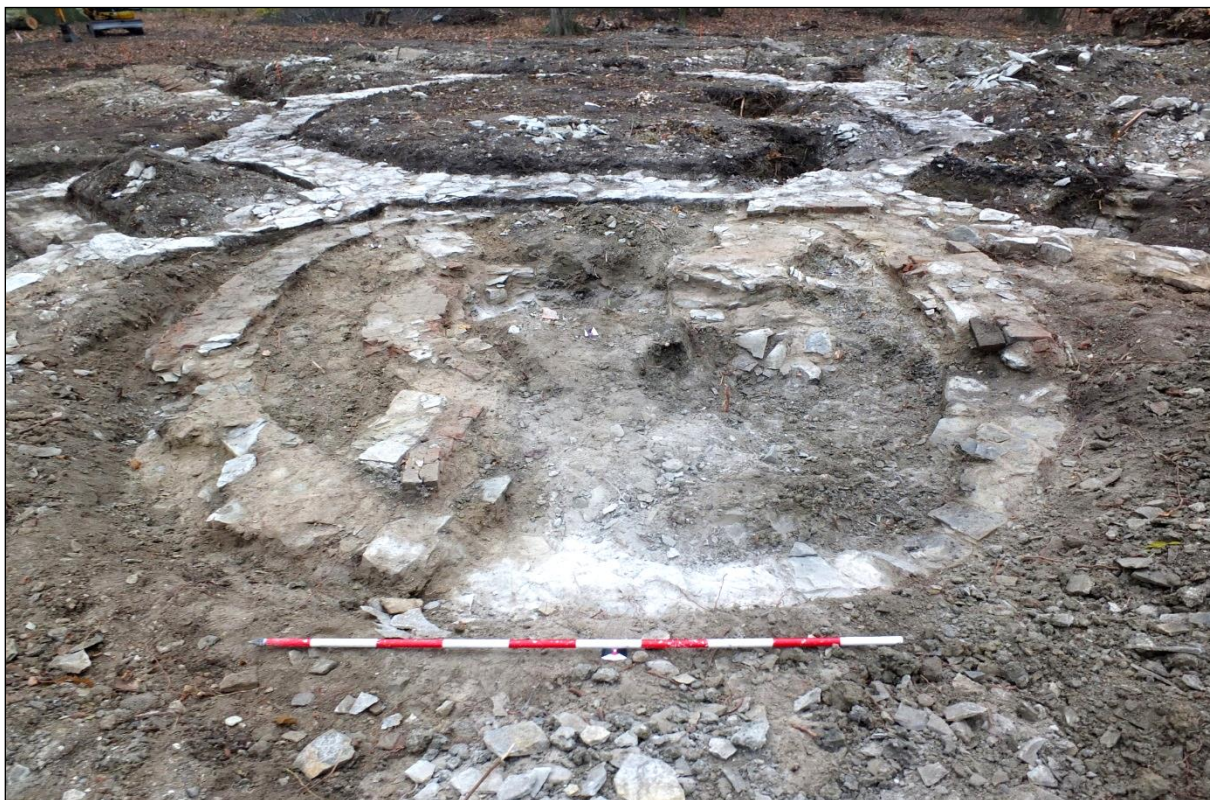
**Obr. 16: Uhersko – „Neulust“.** Základ venkovního schodiště objektu po začištění, pohled od JV.

Dále bylo odkryto základové zdivo venkovního obloukovitého schodiště vedoucího do horního sálu letohrádku. Nacházelo se v jihovýchodní části stavby, vnější základová zeď o šířce 55 cm tvořila apsidu, ke které byly přisazeny základové zdi pro vnitřní stranu schodiště a nosné zdi pro podestu v patře při vstupu do horního sálu (obr. 16, 17). Spodní základová část byla rovněž tvořena lícovaným lomovým kamenem zděným na vápennou maltu, jako v případě ostatních zděných konstrukcí, avšak v této části stavby se dochovaly i dvě vrstvy zděné z kamene a cihel novodobého formátu (rozm. 30 x 14,5 x 7 cm) či jejich zlomků, tvořících patrně spodní část stěny schodiště. Za povšimnutí stojí i částečný odklon průběhu vlastní zdi od průběhu jejího základu – ačkoliv základ tvoří vcelku pravidelný oblouk apsidy, na něm postavená zeď má snahu (patrně z důvodu zednické technologie – použití cihel a dalších

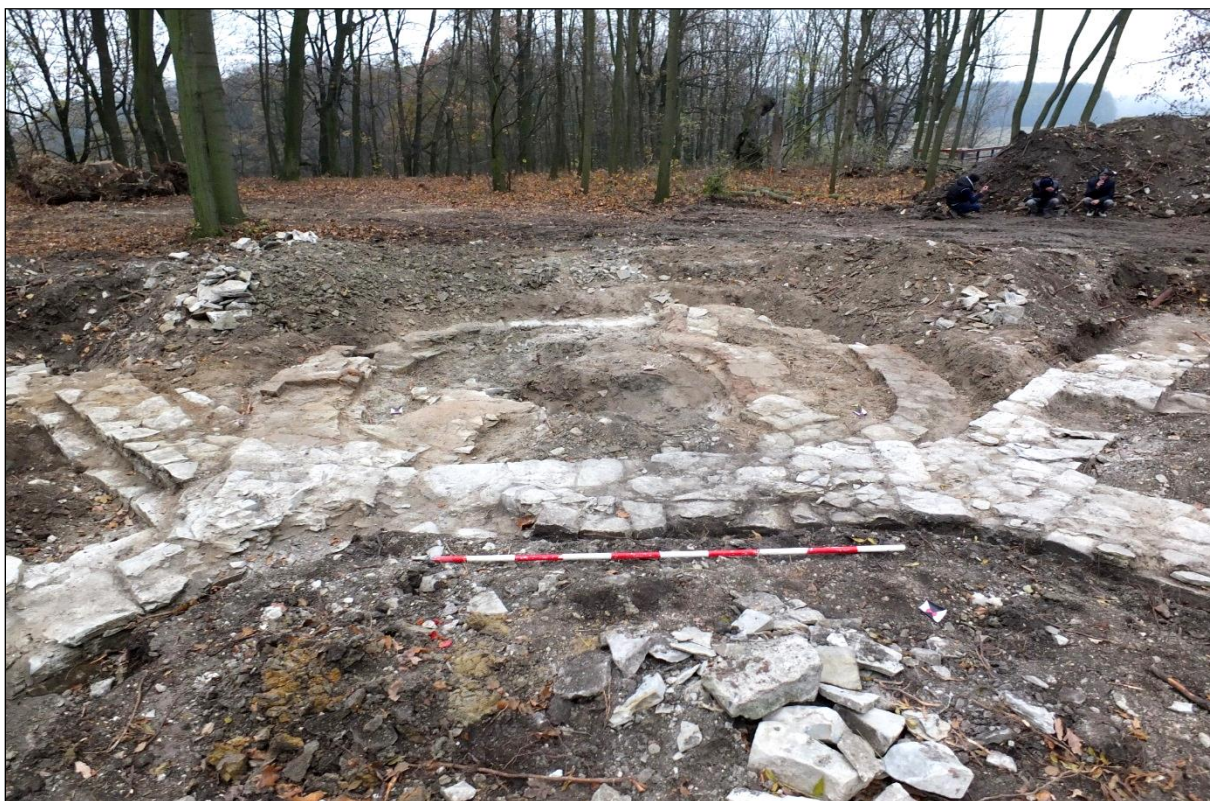
**Obr. 17: Uhersko – „Neulust“.** Základ venkovního schodiště objektu po začištění, pohled od SZ.

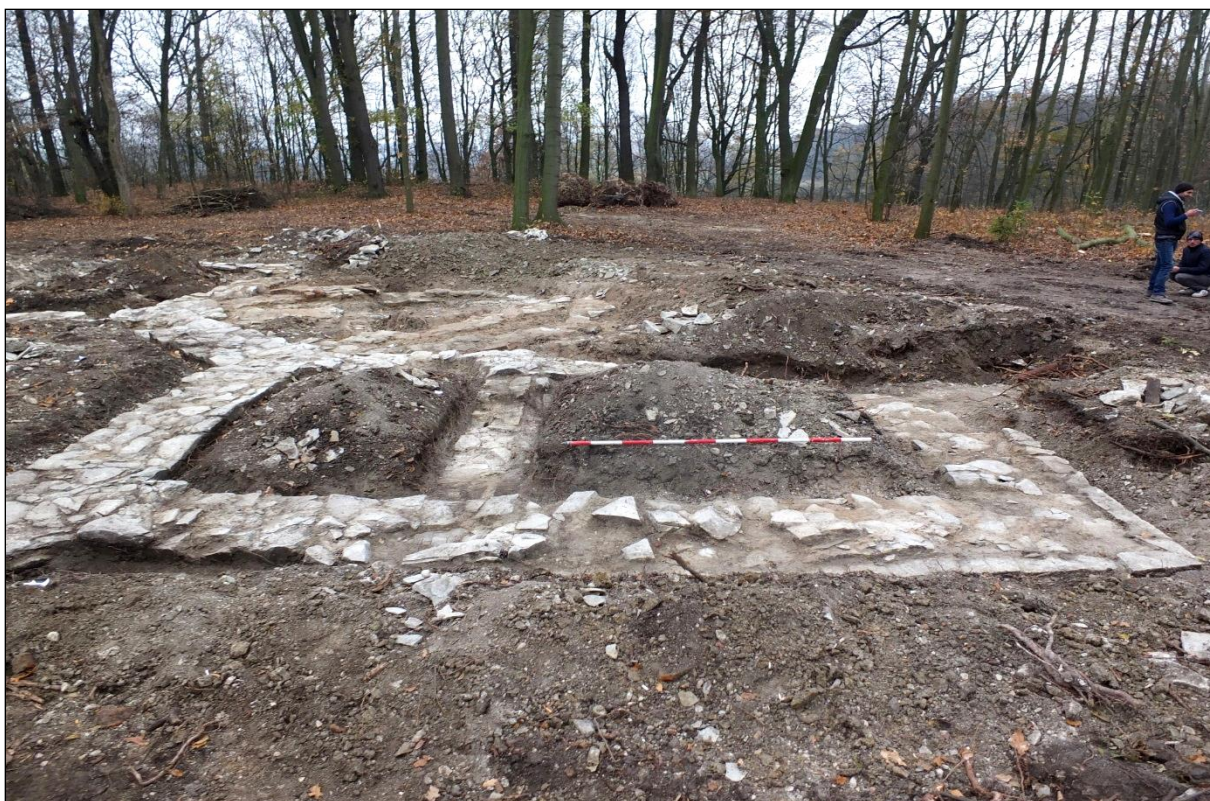
**Obr. 18: Uhersko – „Neulust“.** Jižní křídlo objektu s odhalenou vnitřní příčkou po začištění, pohled od Z.

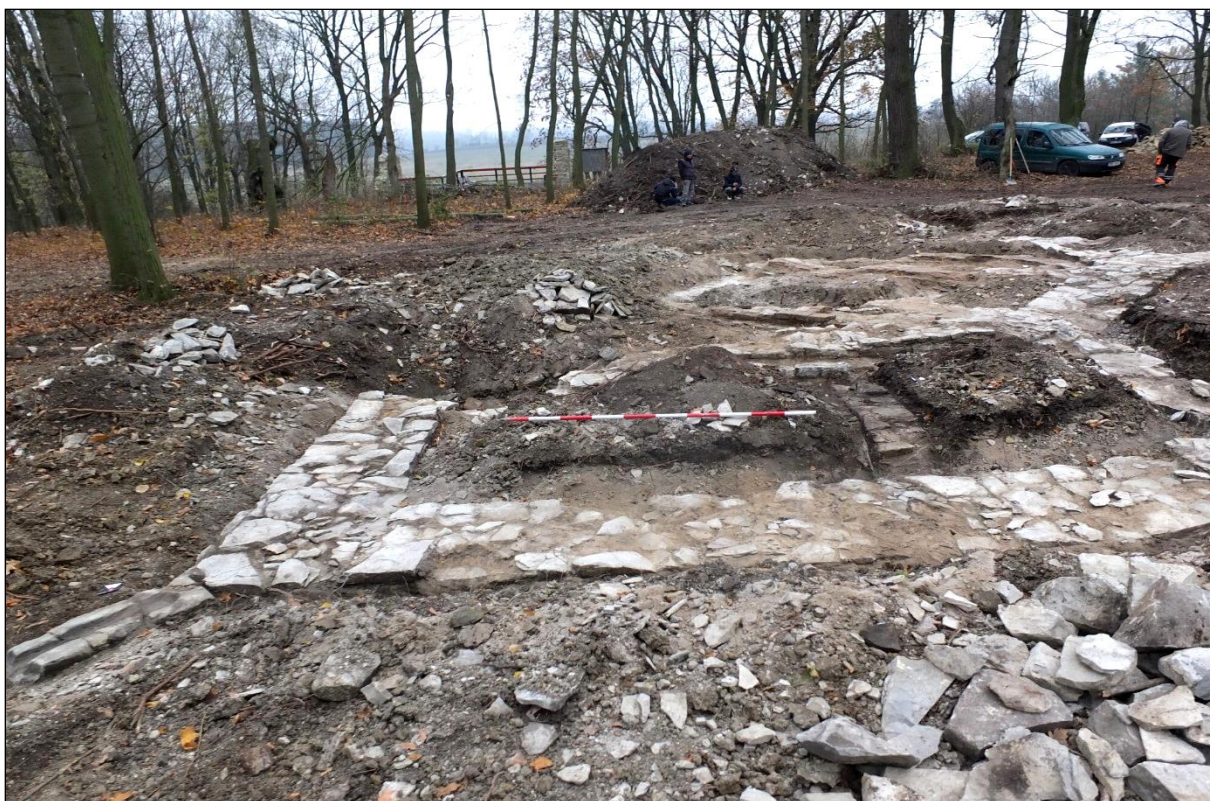
**Obr. 20: Uhersko – „Neulust“.** Východní křídlo objektu s odhalenou vnitřní příčkou po začištění, pohled od S.

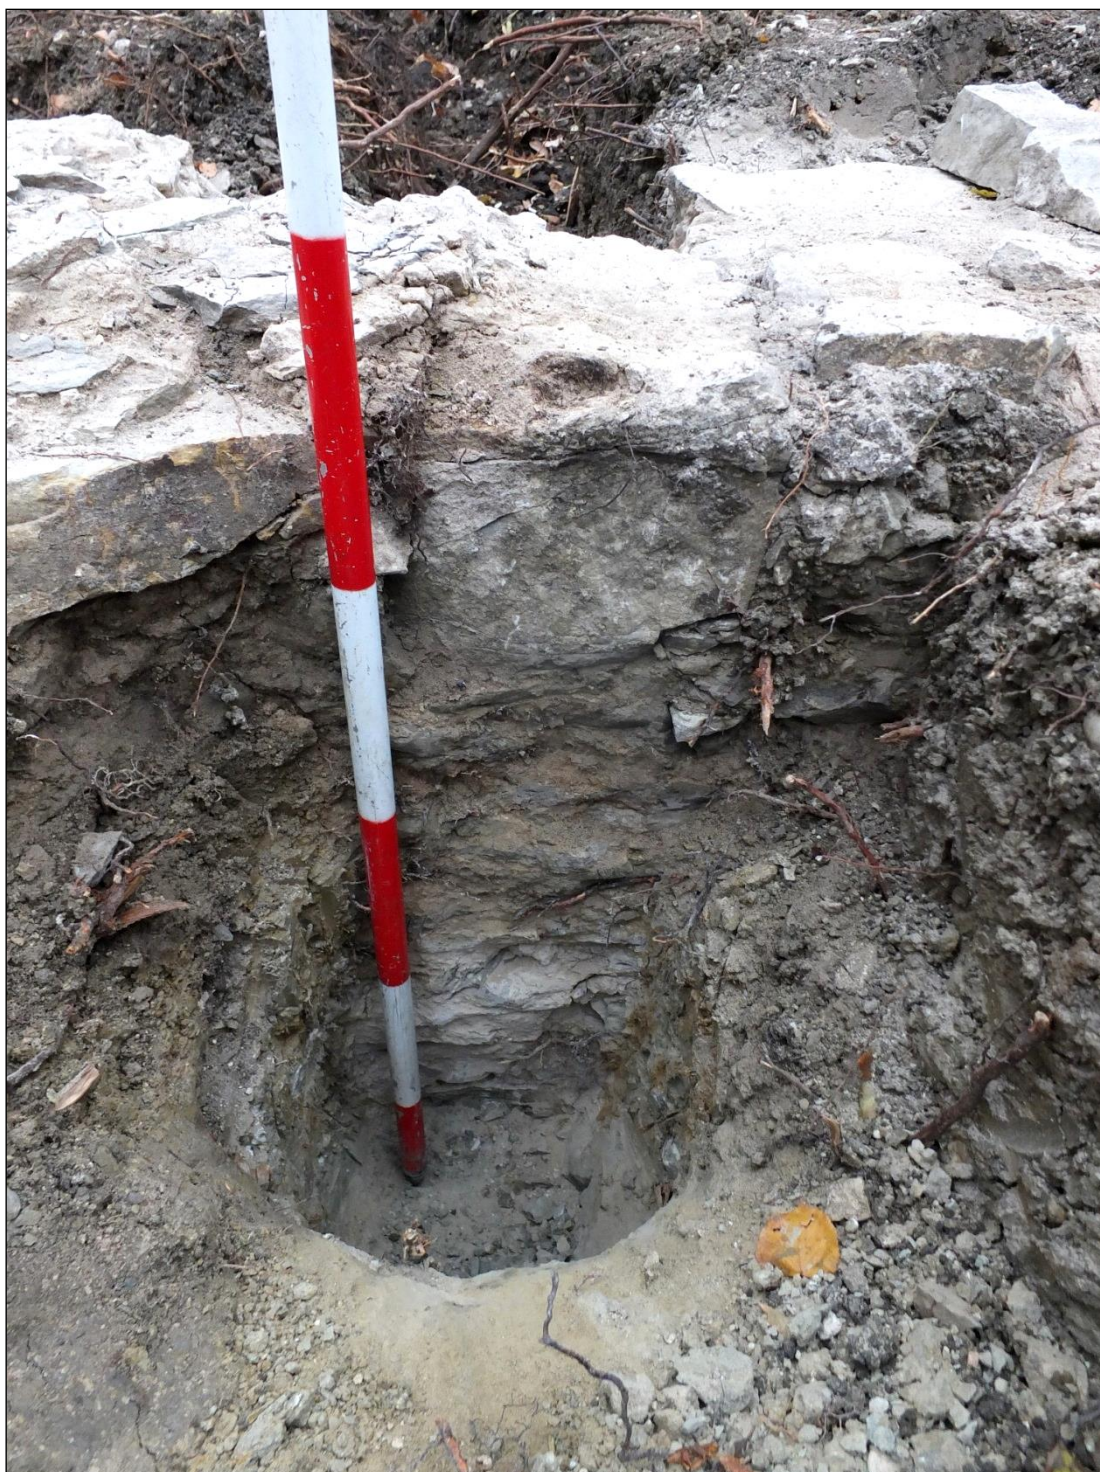
**Obr. 26: Uhersko – „Neulust“.** Ručně kopaná sondáž na základovou spáru obvodové zdi objektu, severní stěna centrálního oktogonálního sálu, pohled od S.

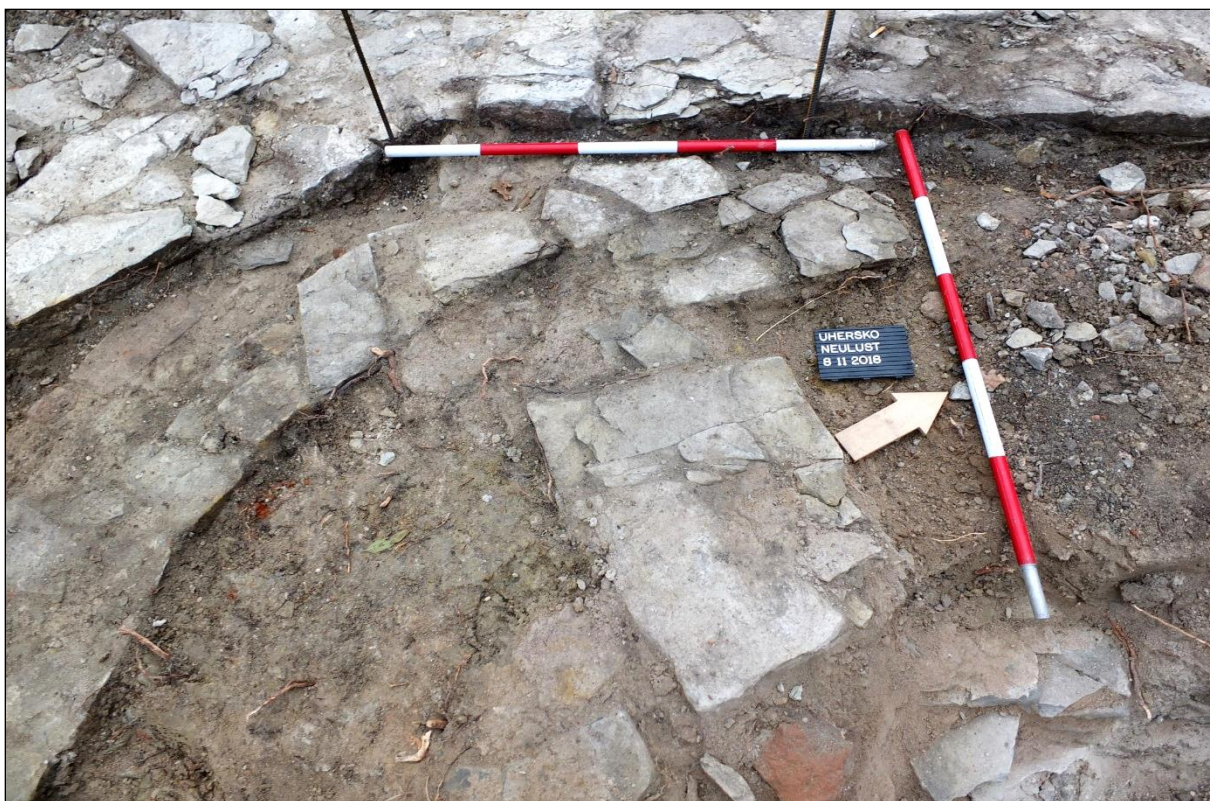
**Obr. 27: Uhersko – „Neulust“.** Detail napojení základu vnějšího schodiště k základovému zdivu jižního křídla a centrálního sálu objektu. Pohled od JV.

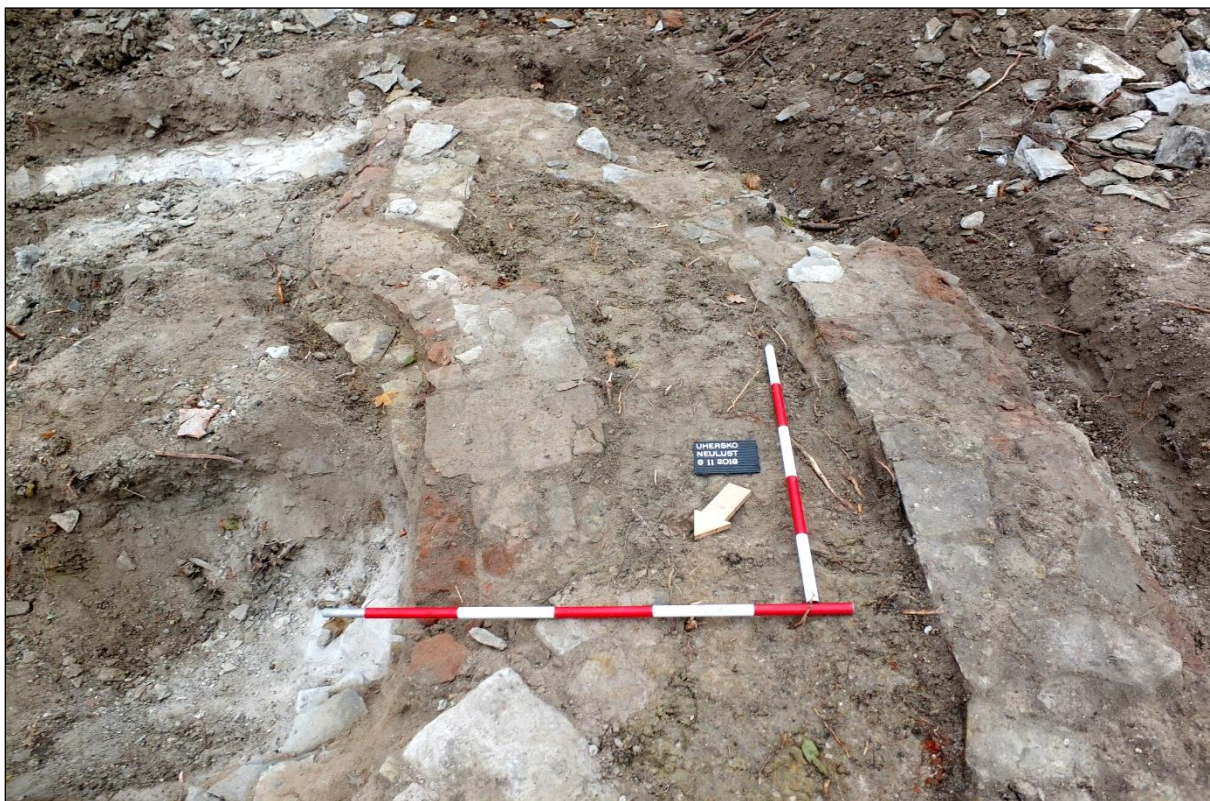
**Obr. 28: Uhersko – „Neulust“.** Detail průběhu základů a zbytku obvodového zdiva jižní poloviny venkovního schodiště objektu. Pohled od SZ.

stavebních prvků obdélného tvaru) o narovnávání stěn a jejich menší zaklenutí v rámci širší plochy základu (srov. obr. 28, 29, 30).

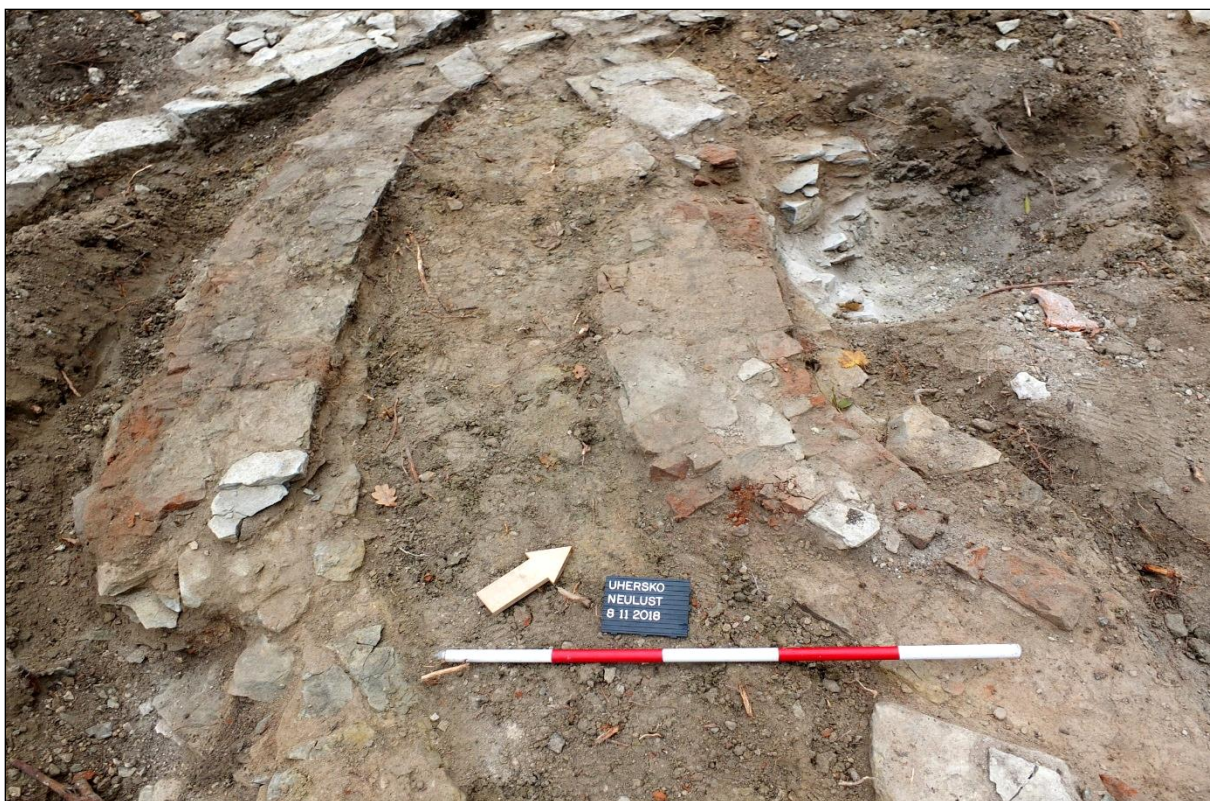
**Obr. 29: Uhersko – „Neulust“.** Detail průběhu základů a zbytku obvodového zdiva jižní poloviny venkovního schodiště objektu. Pohled od SZ.

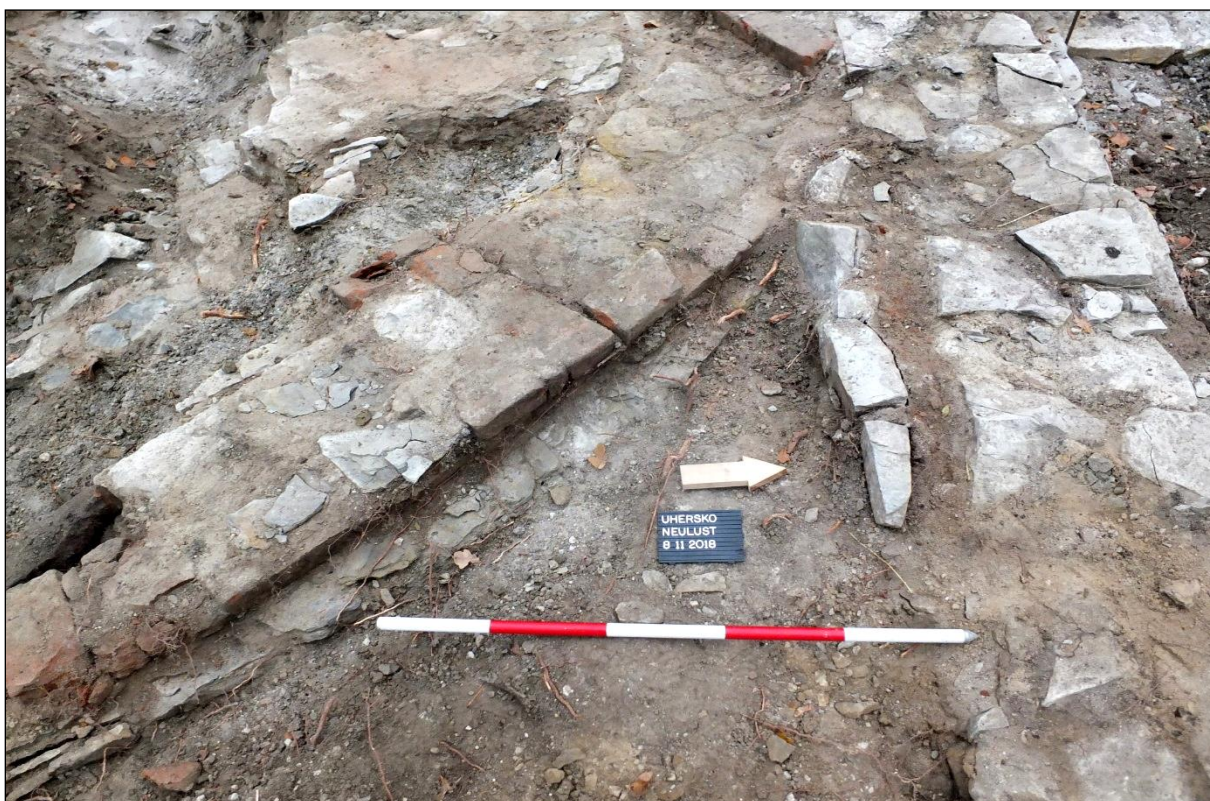
**Obr. 30: Uhersko – „Neulust“.** Detail napojení základu vnějšího schodiště k základovému zdivu východního křídla objektu. Pohled od V.

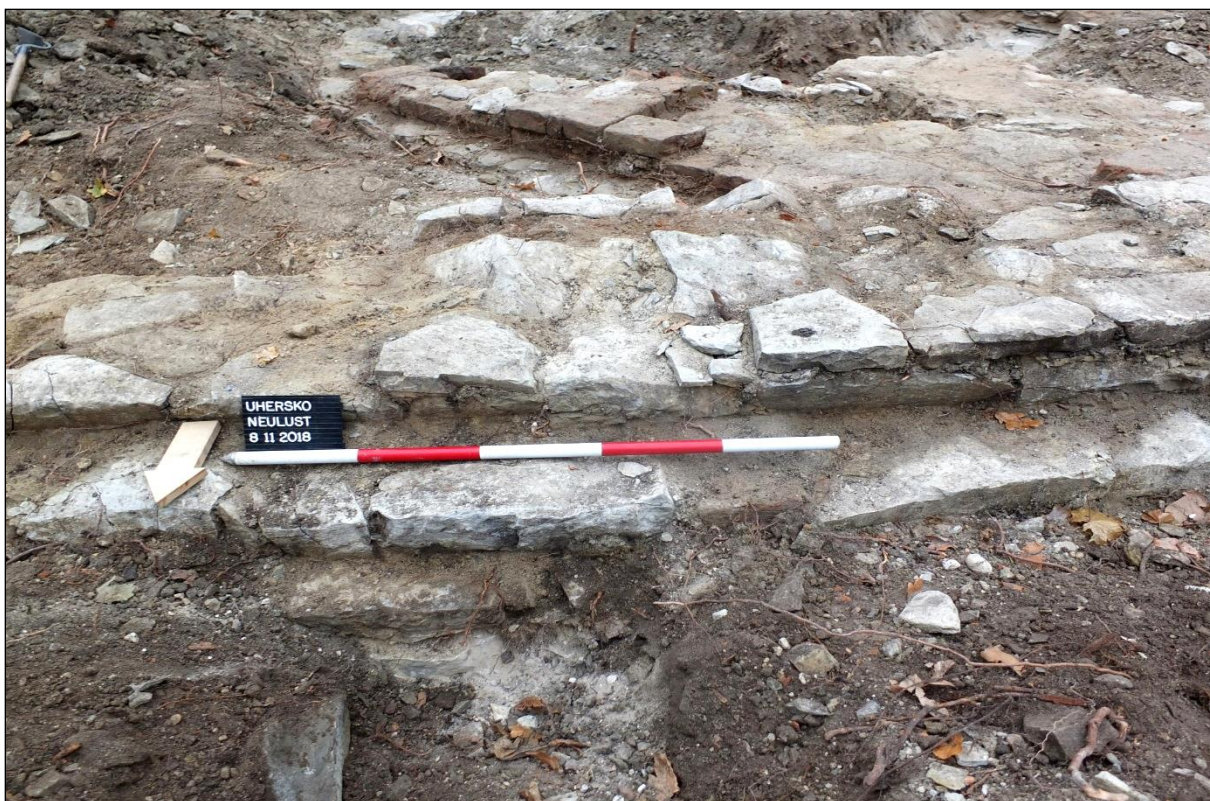
**Obr. 31: Uhersko – „Neulust“.** Detail odstupu pozůstatků vnitřní stěny obvodové zdi východního křídla objektu od svých základů pro položení dřevěné podlahy. Pohled od S.

Zajímavostí je taktéž částečně zachycený zbytek obvodové zdi o šířce 60 cm navazující na vlastní základ v JZ části východního křídla letohrádku. Tato zeď je lícována k vnější stěně základového zdiva tak, aby vytvářela ve vnitřním prostoru cca 20 cm široký odstup pro položení dřevěné podlahy.

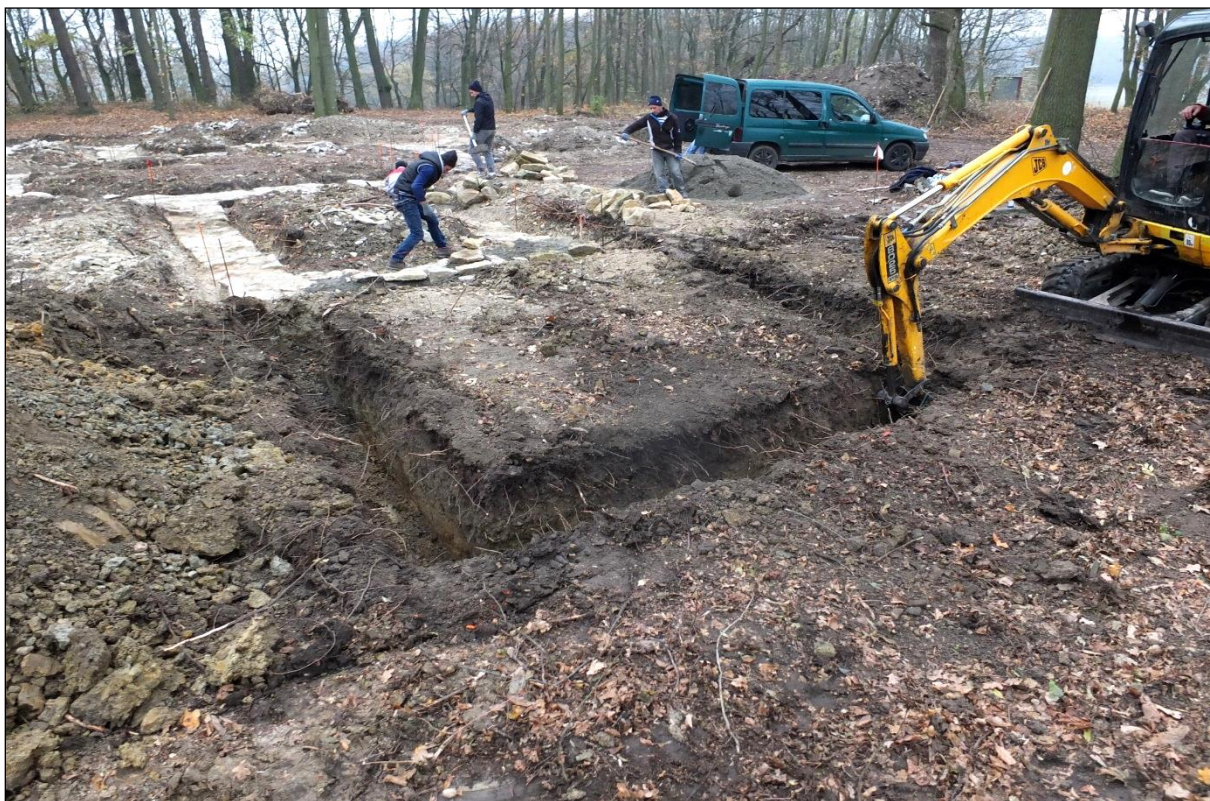
**Obr. 32: Uhersko – „Neulust“.** Výkop základů pro turistický přístřešek při západním křídle objektu. Pohled od SZ.

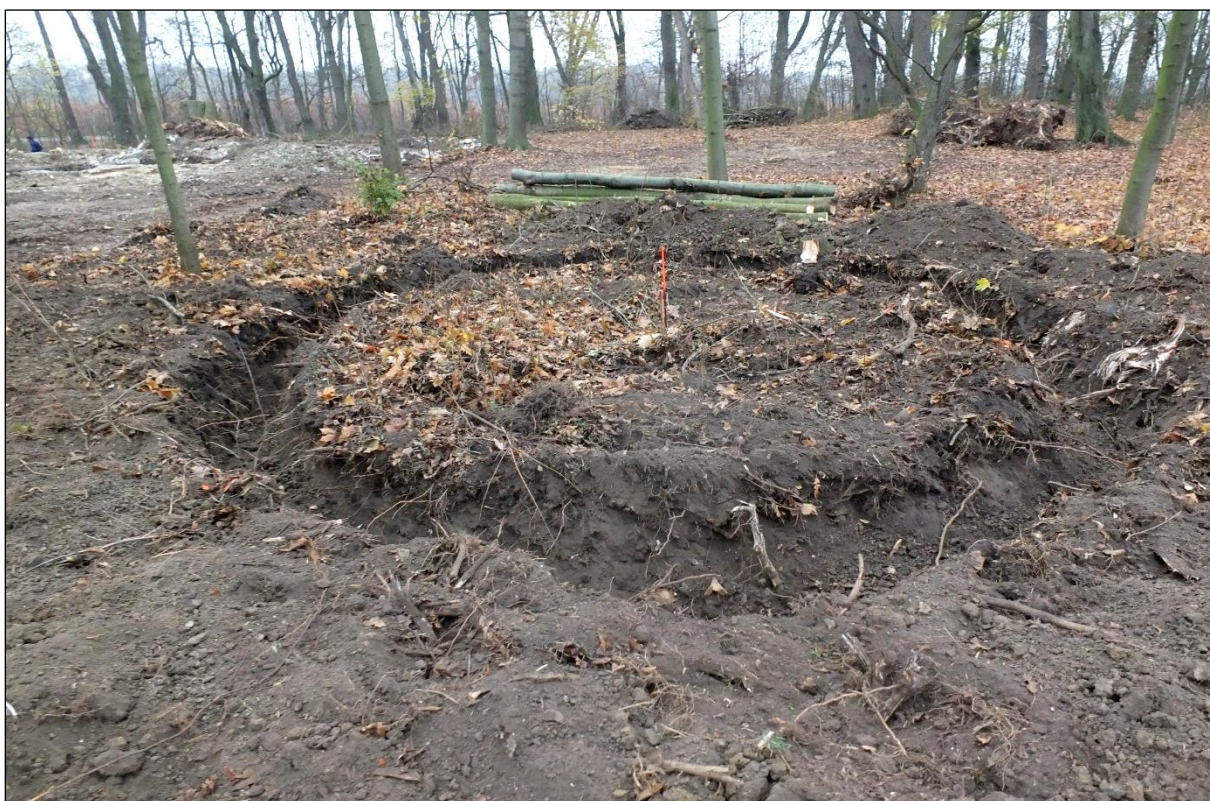
**Obr. 34: Uhersko – „Neulust“.** Výkop základů pro turistické odpočívadlo situované JV od objektu letohrádku. Pohled od J.

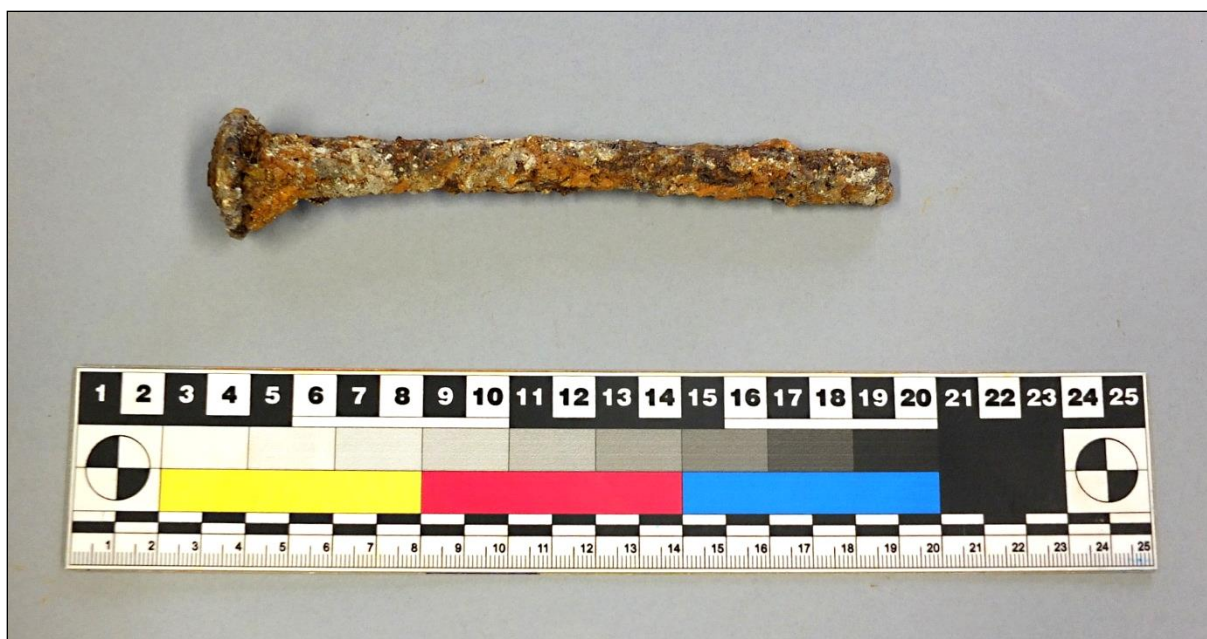
**Obr. 41: Uhersko – „Neulust“.** Torzo železného vratového šroubu (?), vnější okolí J křídla objektu. Skartováno.

Všechny kovové (železné) nálezy se podařilo získat v opět prostoru či blízkém okolí jižního křídla letohrádku, při začišťování této části stavby. Poblíž vnější zdi byl nalezen silně korodovaný patrně vratový šroub (délka 16 cm, prům. stopky 1,3 cm, prům. hlavičky 3 cm; obr. 41) o hmotnosti 131 g, sloužící ke dřevěným prvkům např. v rámci konstrukce krovu. Případně se může jednat i o část ze zemědělské/lesnické techniky.

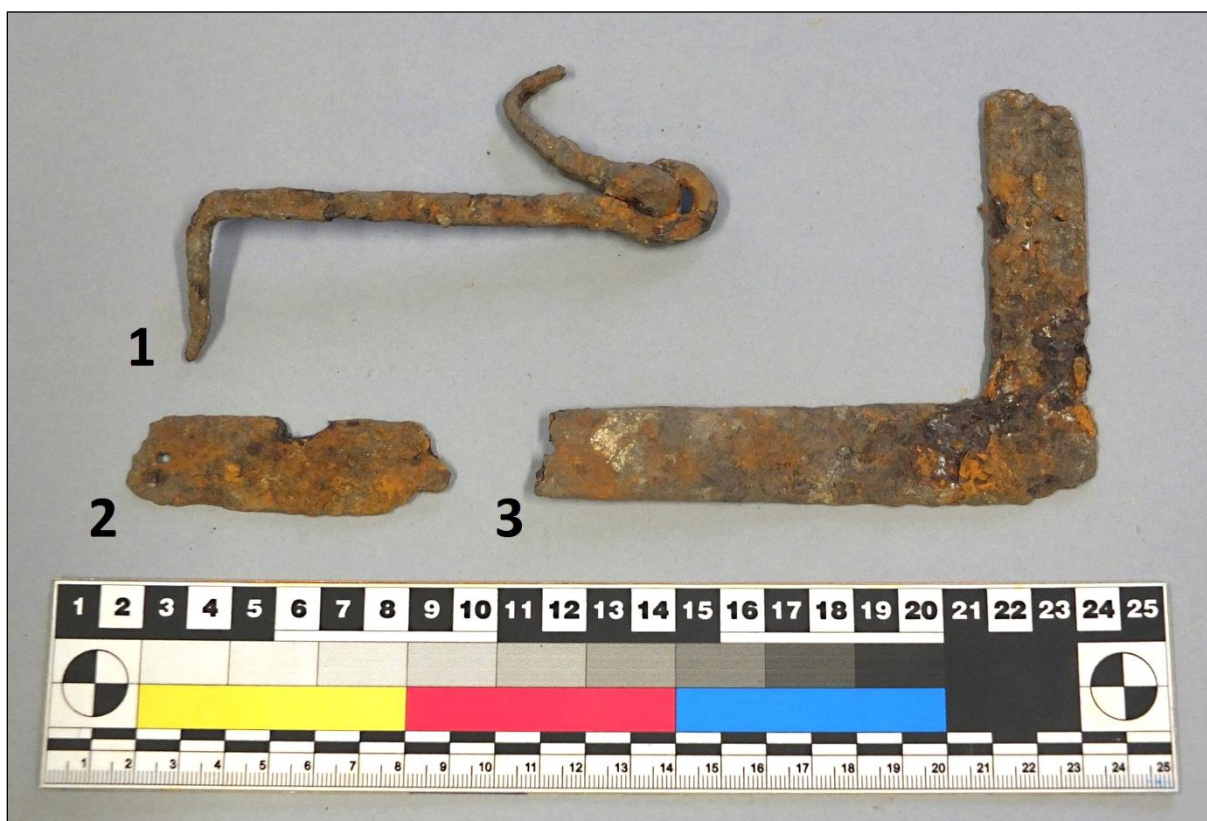
**Obr. 42: Uhersko – „Neulust“.** Torza stavebních kování okenních rámců, vnitřní prostor jižního křídla objektu. Skartováno.

Další kovové nálezy byly rozptýlené uvnitř prostoru zdí jižního křídla. V tomto případě se jednalo o kování okenního rámu – jedna téměř celá a jeden zlomek rohové výztuhy ve tvaru „L“ z železného pásku sloužící ke zpevnění dřevěného rámu okna (rozm. větší výztuhy cca 13,3 x 9,1 cm, šířka pásku 2,5 cm, síla pásku cca 0,2 cm; rozm. fragmentu cca 7,5 x 2,5 cm; celk. hmotnost 60 g; obr. 42:2-3). Rovněž byl získán okenní háček se skobičkou určený k zachycení otevřeného okna (délka háčku 12 cm, délka skobičky 5 cm, čtvercový průřez těla háčku cca 0,8 x 0,8 cm, hmotnost 46 g; obr. 42:1).
